長崎県における耐候性鋼無塗装橋梁の実態調査 Survey on the performance of uncoated weathering steel bridges in Nagasaki Prefecture

ABSTRACT In recent years, many uncoated weathering steel bridges have been constructed, but the performance of the bridges is not sufficiently grasped because comprehensive survey has not been carried out. In this study, 47 weathering steel bridges in Nagasaki Prefecture were surveyed and the results were inputted into the newly developed database. By using the database, correlation between the rust generation situation and surveyed items was examined. The authors also tried to clarify the cause of bad rust generation for some bridges.

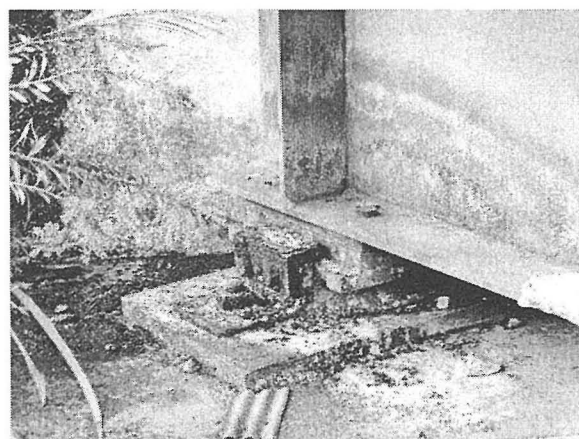
写真-2 桁端部の腐食

化成処理を用いた調査橋梁 22 橋のうち, 2 橋については, 写真-2 に示すような桁端部の水仕舞いが原因と考えられる腐食や, 写真-3 に示すようなフジツボ状の錆が発生していた。後者は離岸距離が 0.5 km であるのに加え, 桁付近には地山がせまっており, 風通しが悪くなっていることが原因と考えられる(写真-4)。また, 表面処理が化成処理から塗装仕様が変わっていた橋梁も 1 橋あった。これは, この橋梁が河口に位置し海からの飛来塩分量の影響を受けやすく, 腐食が進行していたため塗り替えられたと推測される。それ以外の橋梁については, 架設後の経過年数によっては処理膜がはがれ始め, 表面がまだらに見えるようなものもあったが, 全体的に問題のある橋梁は見られなかった。

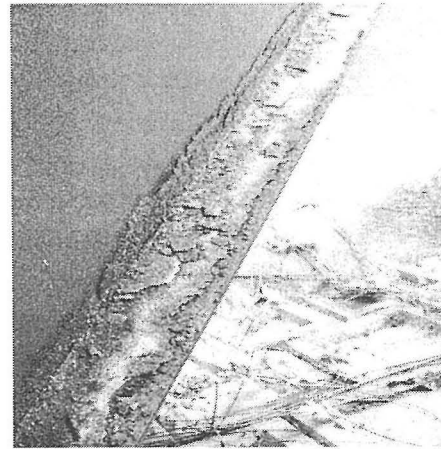
写真-5 下フランジ上面の層状錆

4 主桁を有する裸仕様の単純鉄桁橋で、平地の田園地帯に位置している。桁下には河川が流れておりその空間は約4mである。離岸距離は4.5kmと飛来塩分の影響はないと考えられる。また、東西方向にかけられた橋であり、南側(G1側)は錆の生成状況は良好であるといえるが、A1橋台G4桁の外側下フランジの上面とウェブの立ち上がり部

に層状剥離錆が発生していた。(写真-5) その原因は、G4 側の桁端と橋台との角度が鋭角になっており(図-8)、さらにその周辺に植物が生えていることで風通しが悪くなり、湿気がたまりやすくなっているためだと考えられる。また、伸縮装置の隙間から流れてきた水が桁を伝って流れ(写真-6)、絶えず湿潤状態になることも原因の一つと考えられる。A 橋では G3・G4 間に管路が通っているが、その下に位置する横構や近くの下フランジの下面にも粗い錆が見られた。これは管の温度が相対的に低いため、特に夏場において結露が発生し、それが定常的に横構等を濡らしていることが原因と考えられる(写真-7)。

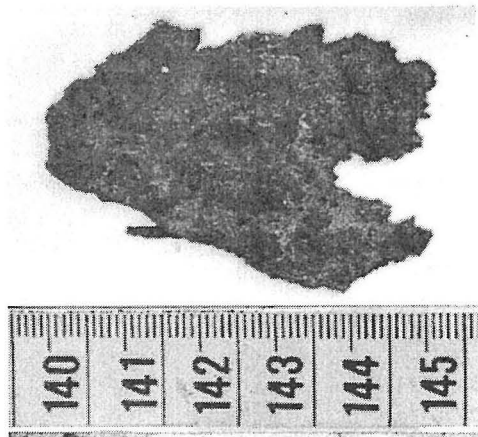
写真-8 上フランジ上面の層状錆

離岸距離が 2km、2 主桁を有する裸仕様の単純鈹桁橋である。周辺は平地の住宅地で、桁下には河川が流れており、その空間は約 4m である。日当たりの良い外桁(G1)の外側は全体的に錆の生成状況は良好であったが、内側下フランジの上面に層状剥離錆が見られた(写真-8)。また、桁端の対傾構に水みちがありボルト付近に粗い錆も見られた(写真-9)。その原因として、側道橋であるため主桁間隔が約 1.5m と狭く遊間も 4 cm と非常に小さいため通気性が悪いこと、桁端部が地覆からの漏水によって湿潤状態になっていることが考えられる。さらに、G2 桁の下フランジの上面からウェブ立ち上がり部分に変色した錆が見られた(写真-10)。その原因は床版と G2 桁の上フランジ上面との接合部の隙間から水漏れが生じ、ウェブを伝って下フランジに定常的に流れたためと考えられる。

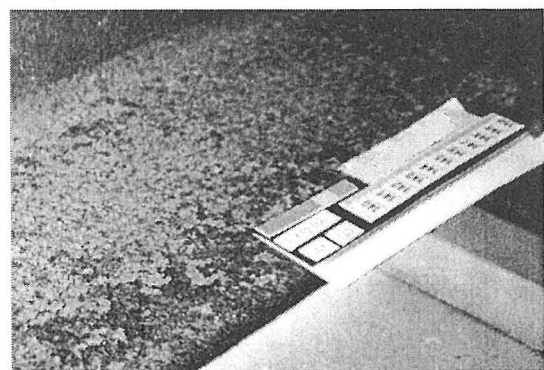
写真-11 フレーク状の錆

3 主桁を有する裸仕様の 2 径間連続鈹桁橋で、山間部に位置している。竣工年が 1999 年と比較的新しい橋梁である。経過年数は浅いが全体的に緻密な保護性錆が生成され、マクロ評価ではレベル 3 の判定であったが、A1 橋台 G3 桁内側の下フランジ上面をレベル 2 と判定した(写真-11)。本橋の伸縮装置は車道、歩道ともゴムジョイントを採用しているが、地覆だけはスポンジ状のものが使われていた。その地覆が部分的に破損しており、そこからの水漏れ(写真-12)で内桁が湿潤状態になったため、フレーク状の錆が生成されたものと思われる。同様の水漏れは A2 橋台の桁端にも発生していた。こちらには著しい腐食部分は見られ

なかったが今後注意が必要である。また、この状態を放置しておくとともにさらに腐食が進行する可能性があるため、地覆に止水板を設置する等の水漏れ対策を施すのが望ましい。

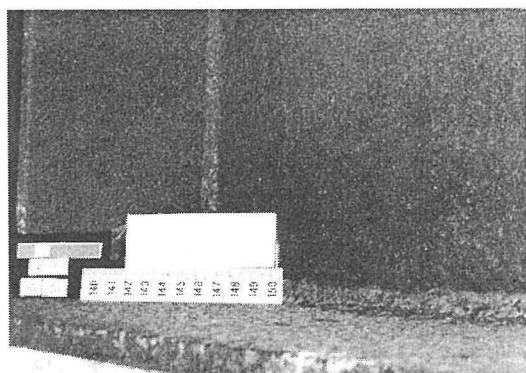
写真-13 下フランジ上面のフレック錆

山間部に位置する4主桁を有する裸仕様の2径間連続鋼桁橋であり、谷に架設されている。離岸距離は8.5km、周辺は山林で標高も高い。一部で水みちと見受けられる箇所もあったが全体評価でレベル3と判定した。全体としては問題ない橋梁といえる。しかし、A2橋台G1桁のウェブ立ち上がり部にレベル2と判定したフレーク状の錆が見られた(写真-13)。またA2橋台G3桁の下フランジ下面でも粗い錆が見られた。G1桁のフレーク状の錆については、主桁と橋台との幅、遊間が4cmと極めて小さく湿気がこもりやすい構造であることが、その原因として考えられる。また、図-9に示すように、A2橋台側には桁と地山が接近している箇所が多いことも原因の1つであると考えられる。G3桁の粗い錆については、付近のA2橋台には水が流れた跡が見られ、伸縮装置の隙間など桁端から漏水している可能性もあるため、今後注意する必要がある。

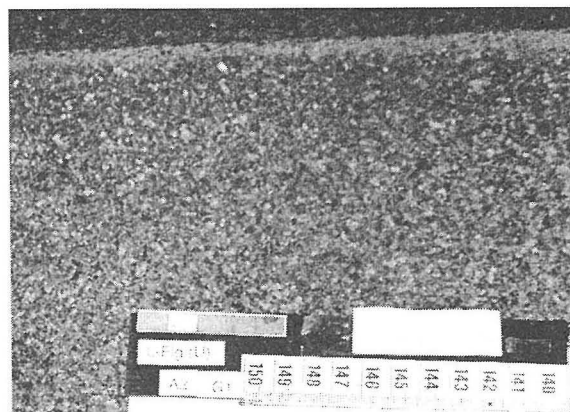
写真-14 下フランジ上面のフレック錆

山間部に位置する橋長140m、4主桁を有する3径間連続鋼桁橋であり、大きな谷に架けられている。A2橋台付近以外は遠目からの目視で評価した結果、全体的にはレベル4と問題なかったが、A2橋台G1桁の下フランジ内側上面にレベル2と判定されるフレーク状の錆が見られた(写真-14)。その付近の支承部分でも腐食が進行していた。写真-15、16に示すように、本橋では地覆部分に伸縮装置がなく、その部分から橋台まで路面排水が流れることによって、桁端が湿潤状態になり、このような状態が生じたものと考えられる。またA2橋台のG1側付近は地山が接近し周囲に植物が生えていることから、通気性が悪くなっていることも原因の一つである可能性がある。これ以上の錆の進行を防ぐには、地覆に止水板を設置し、橋台周辺の植物を取り除く等の処置を行う必要があると考える。また、A2橋台G1桁側の排水装置も橋台に垂れ流しになっているが、これも下フランジ下面の腐食の原因になる可能性もあるので、桁の外側まで排水装置を延長させるべきである。
